ПАСПОРТ ДОСТУПНОСТИ
объекта социальной инфраструктуры
N 1

- 1.1. Наименование (вид) объекта: ГБПОУ «Пермский нефтяной колледж».
- 1.2. Адрес объекта: 614077, г. Пермь, бульвар Гагарина, 54.
- 1.3. Сведения о размещении объекта:

АКТ ОБСЛЕДОВАНИЯ
объекта социальной инфраструктуры
к паспорту доступности объекта социальной инфраструктуры
N1

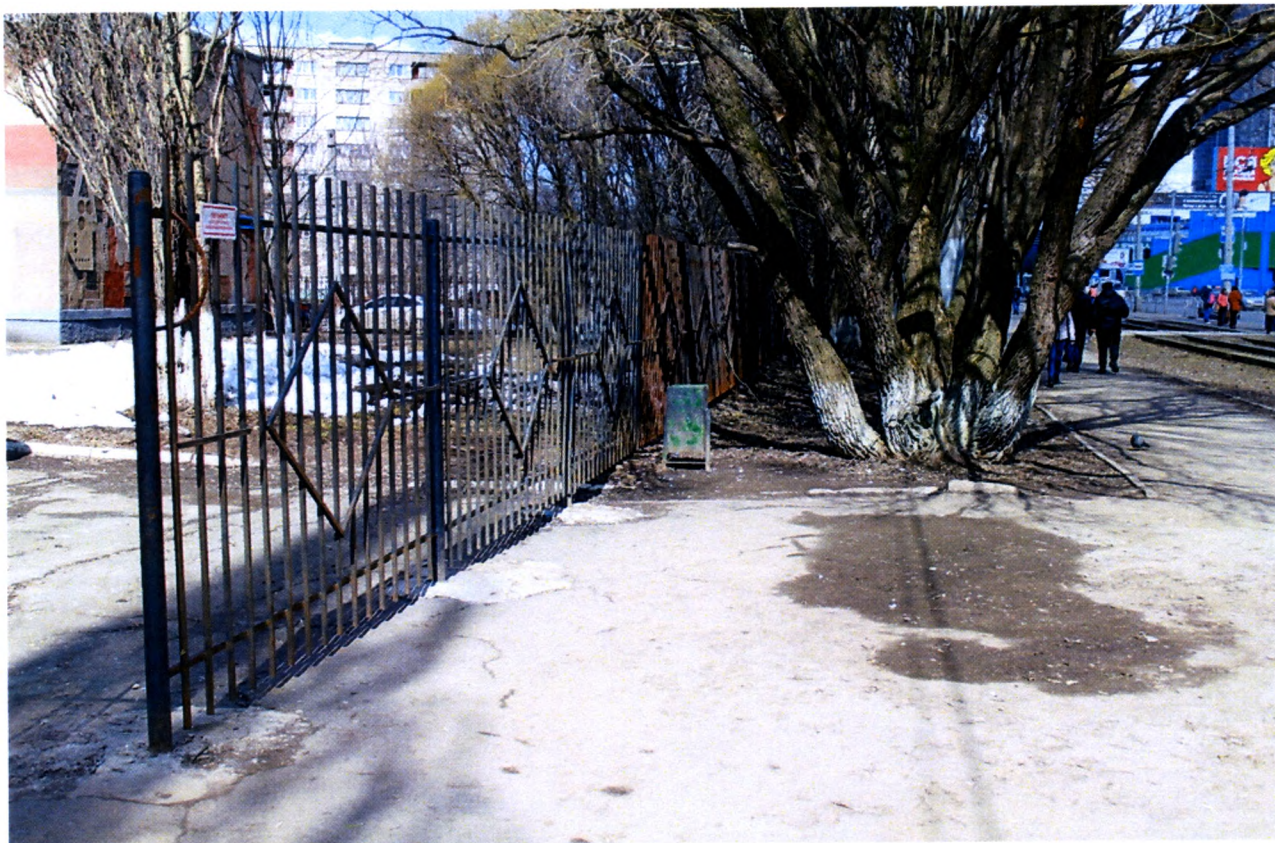
фото №1

Вход на территорию

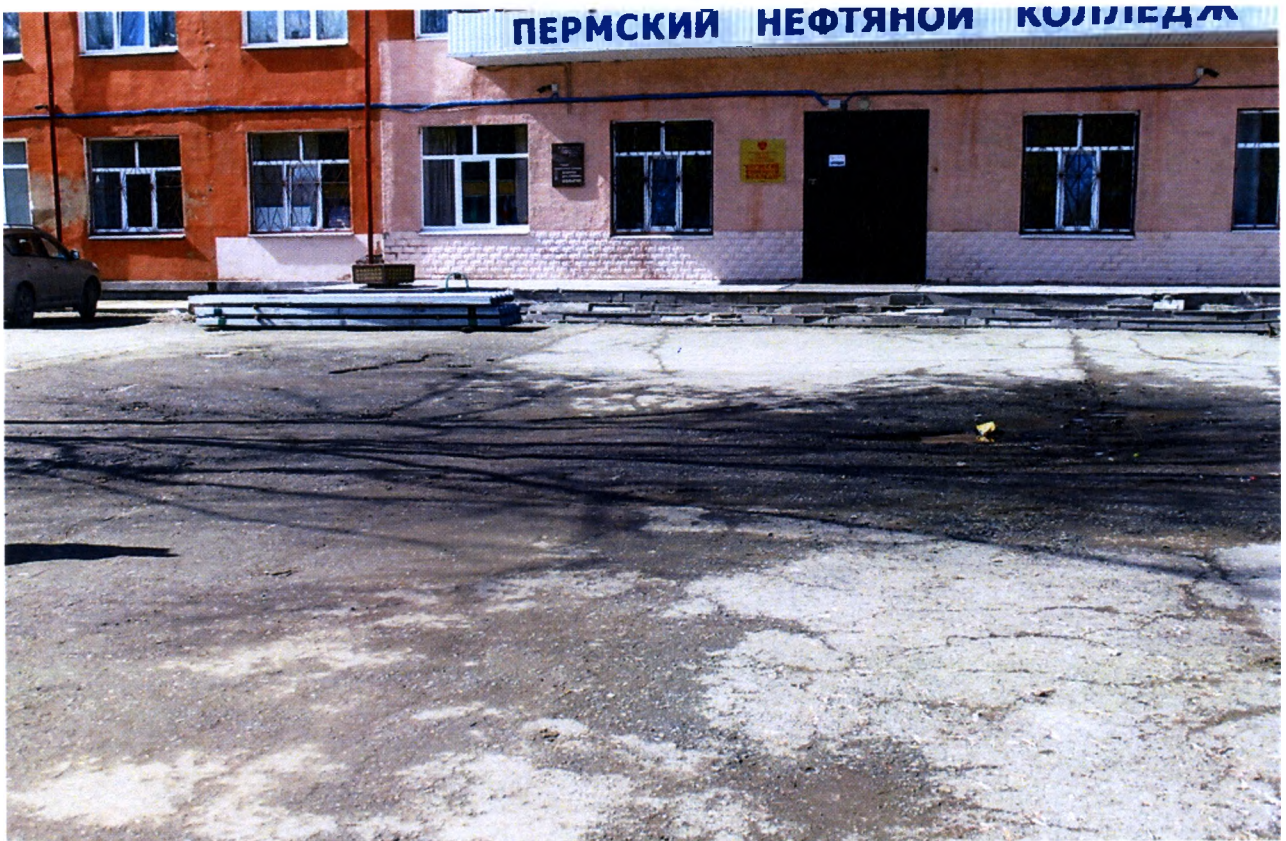
фото №3

1.1	Вход (входы) на территорию	есть		2,3,4	Не соответствует нормам СП 59.133320-2012 п.4.1.2; п.4.1.3; п.4.1.10	все	Привести в соответствие СП 59.133320-2012	Капитальный ремонт

1.2	Путь (пути) движения на территории	есть		2,3,4	Не соответствует нормам СП 59.133320-2012 п.4.1.2; п.4.1.3; п.4.1.10	все	Привести в соответствие СП 59.133320-2012	Капитальный ремонт

2.4	Дверь (входная)	Есть		3,5	Не соответствует нормам СП 59.133320. 2012 п. 5.1.4; п.5.1.5; п.5.1.6	все	Привести в соответс твие СП 59. 133320. 2012	Капиталь ный ремонт

Территория колледжа

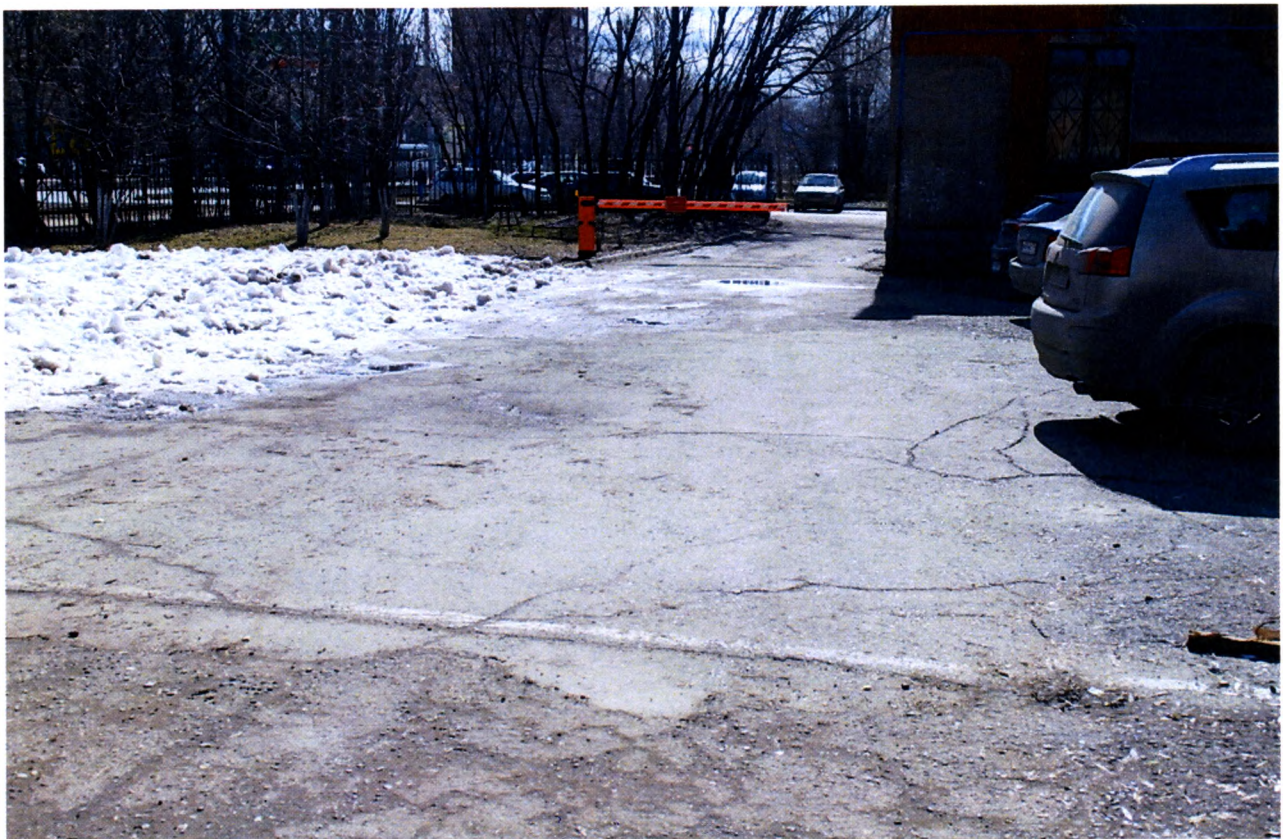
фото № 4

1.5	Автостоянка и парковка	есть		4	Не соответствует нормам СП 59.133320-2012 п.4.2.1; п.4.2.2	все	Привести в соответствие СП 59.133320-2012	Капитальный ремонт
	ОБЩИЕ требования к зоне						Устройство входной группы (пандуса и ограждения перил, крыльца)	Капитальный ремонт

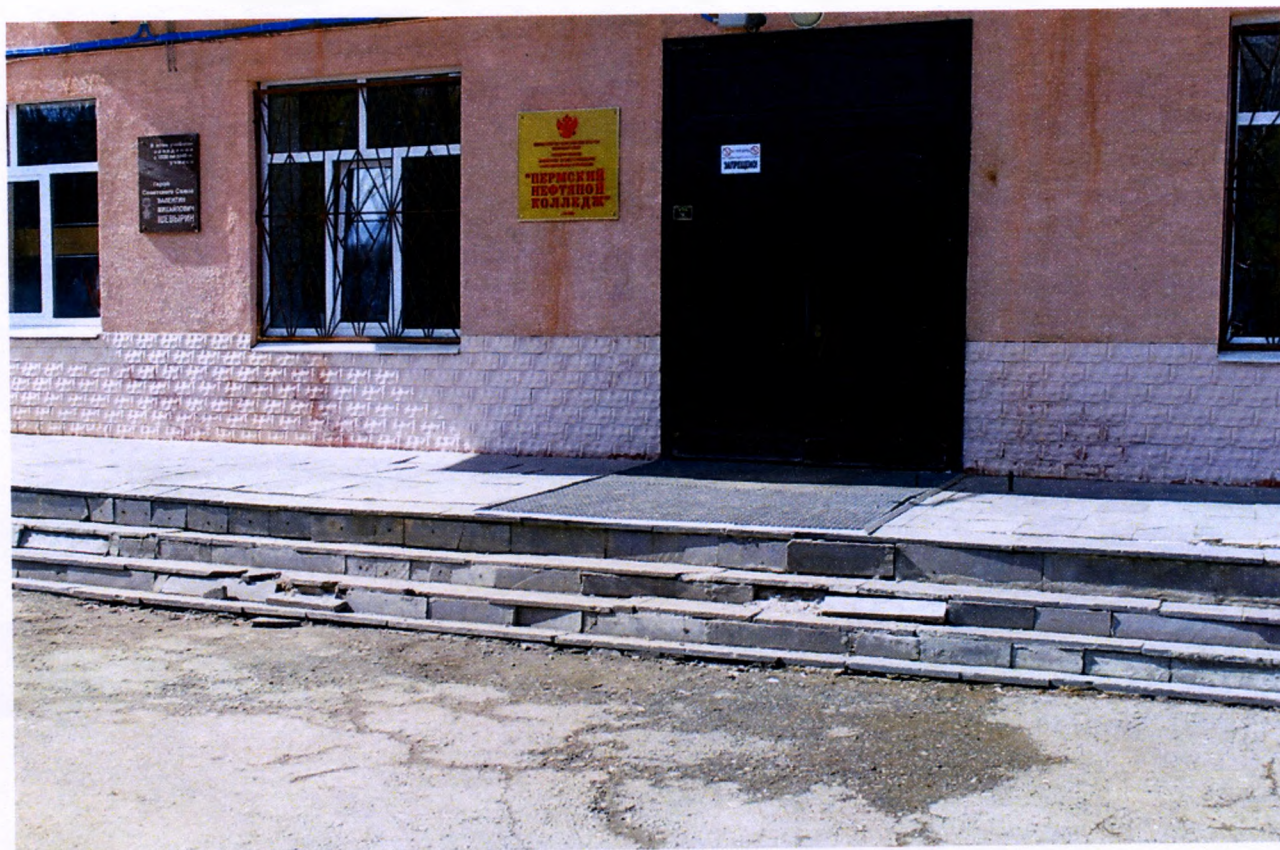
фото № 5

1.3	Лестница (наружная)	есть		5	Не соответствует нормам СП 59.133320-2012 п.4.1.12	все	Привести в соответствие СП 59.133320-2012	Капитальный ремонт
1.4	Пандус (наружный)	нет

2.1	Лестница (наружная)	Есть	Лит а	5	Не соответствует нормам СП 59.133320. 2012 п. 5.1.2;	все	Привести в соответс твие СП 59.13332 0. 2012	Капиталь ный ремонт входной группы

Вход в колледж

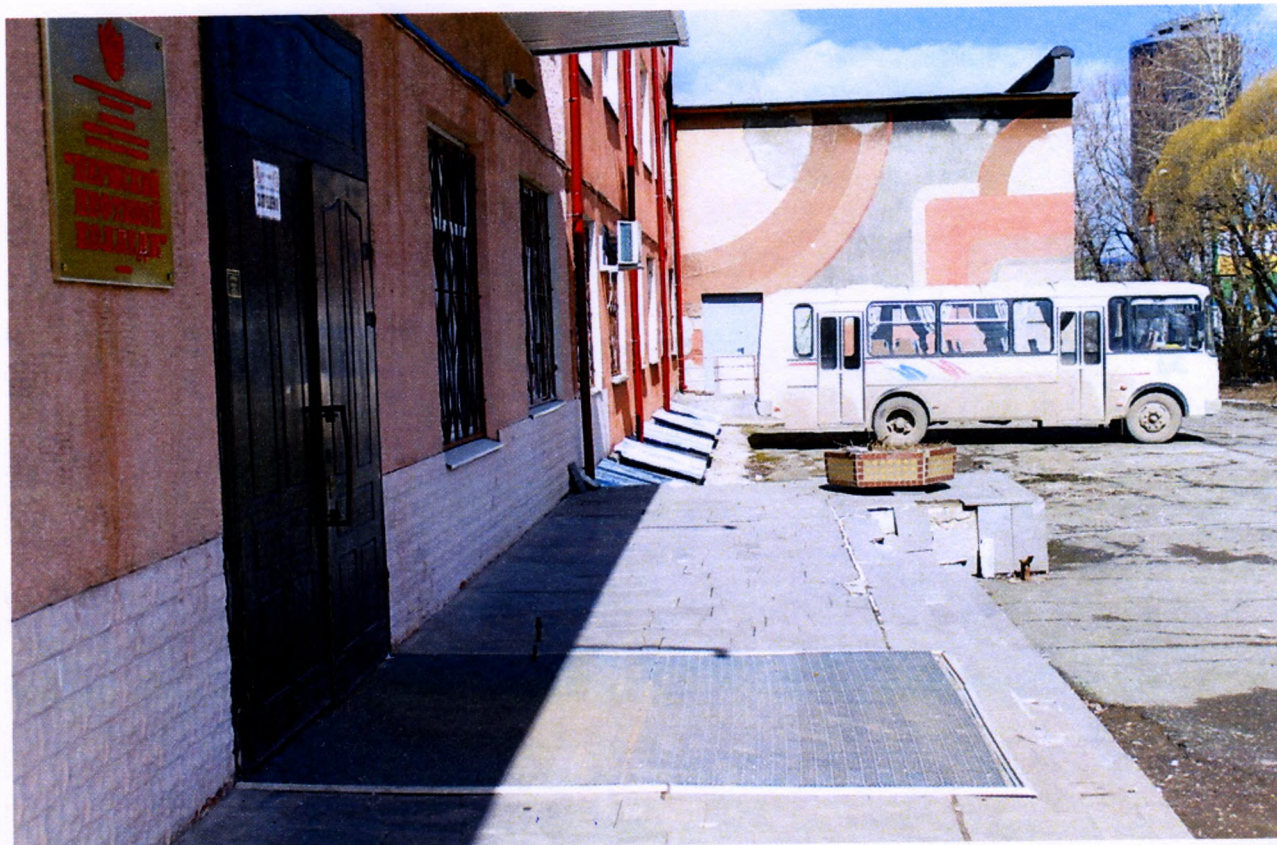
фото № 6

2.2	Пандус (наружный)	Нет						
2.3	Входная площадка (перед дверью)	Есть	Лит а	6	Не соответствует нормам СП 59.133320. 2012 п. 5.1.3	все	Привести в соответс твие СП 59. 133320. 2012	Капиталь ный ремонт входной группы

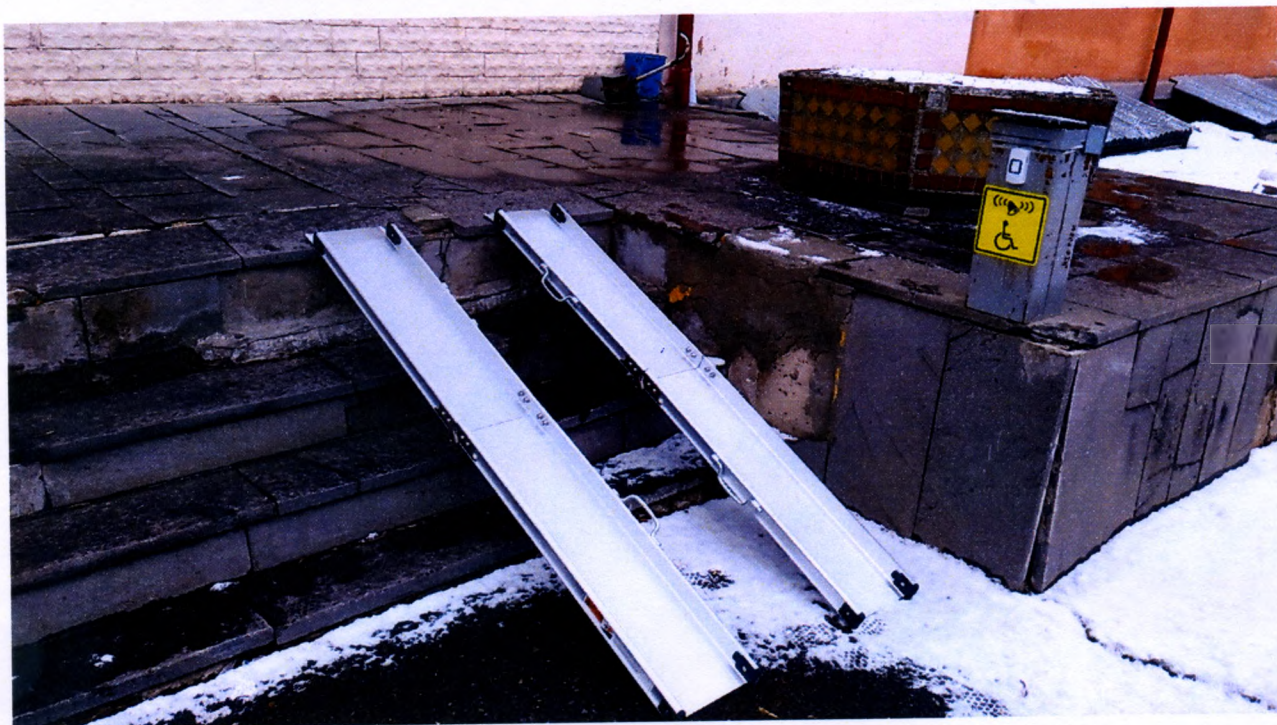
фото №7

2.5	Тамбур	Есть		7	Не соответствует нормам СП 59.133320. 2012 п. 5.1.7;	все	Привести в соответс твие СП 59. 133320. 2012	Капиталь ный ремонт входной группы

Мобильный пандус с кнопкой вызова

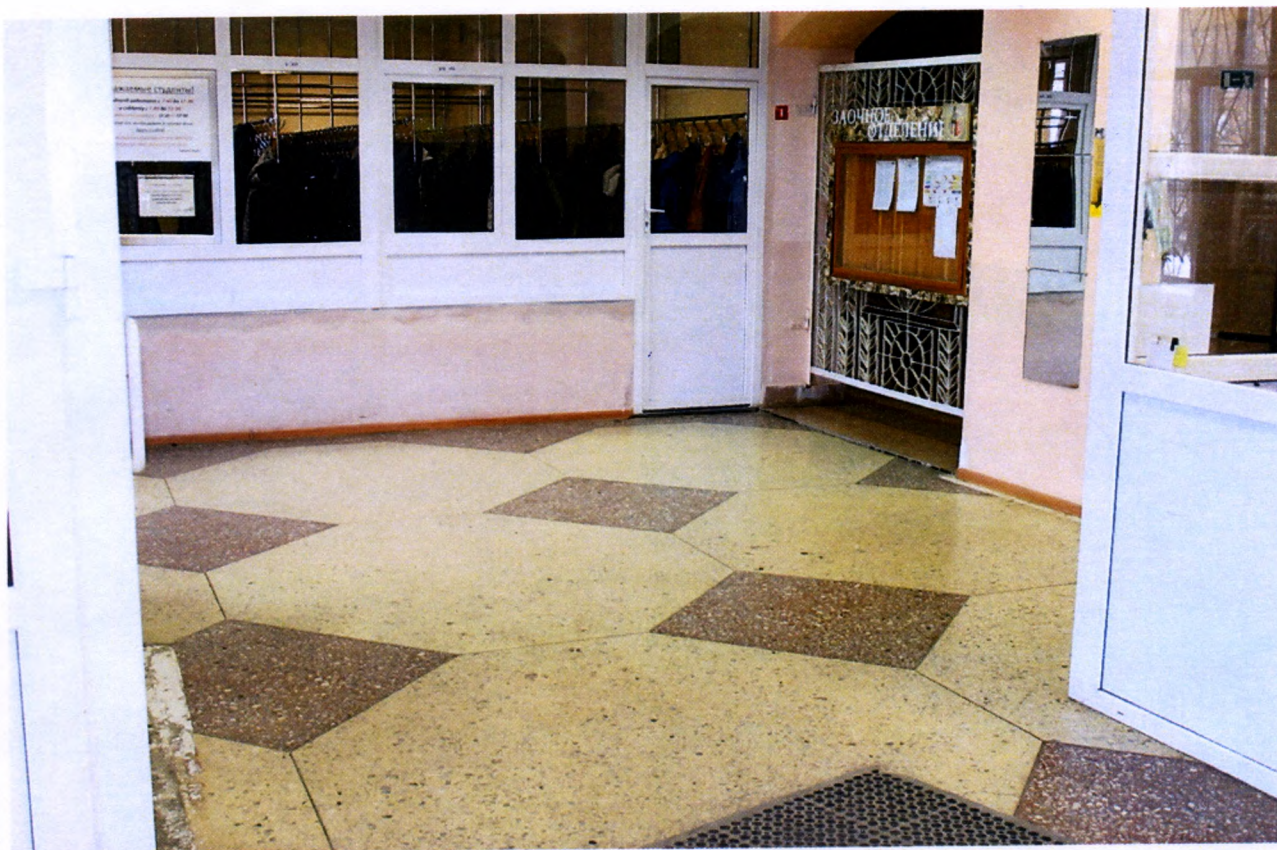
фото № 9

3.1	Коридор (вестибюль, зона ожидания, галерея, балкон)	нет	8,52	8,9,11,12	Не соответствует нормам СП 59.133320-2012 п.5.2.1;5.2.5;5.2.7	все	Привести в соответствие СП 59.133320-2012	Индивидуальное решение с ТСП

Фойе колледжа

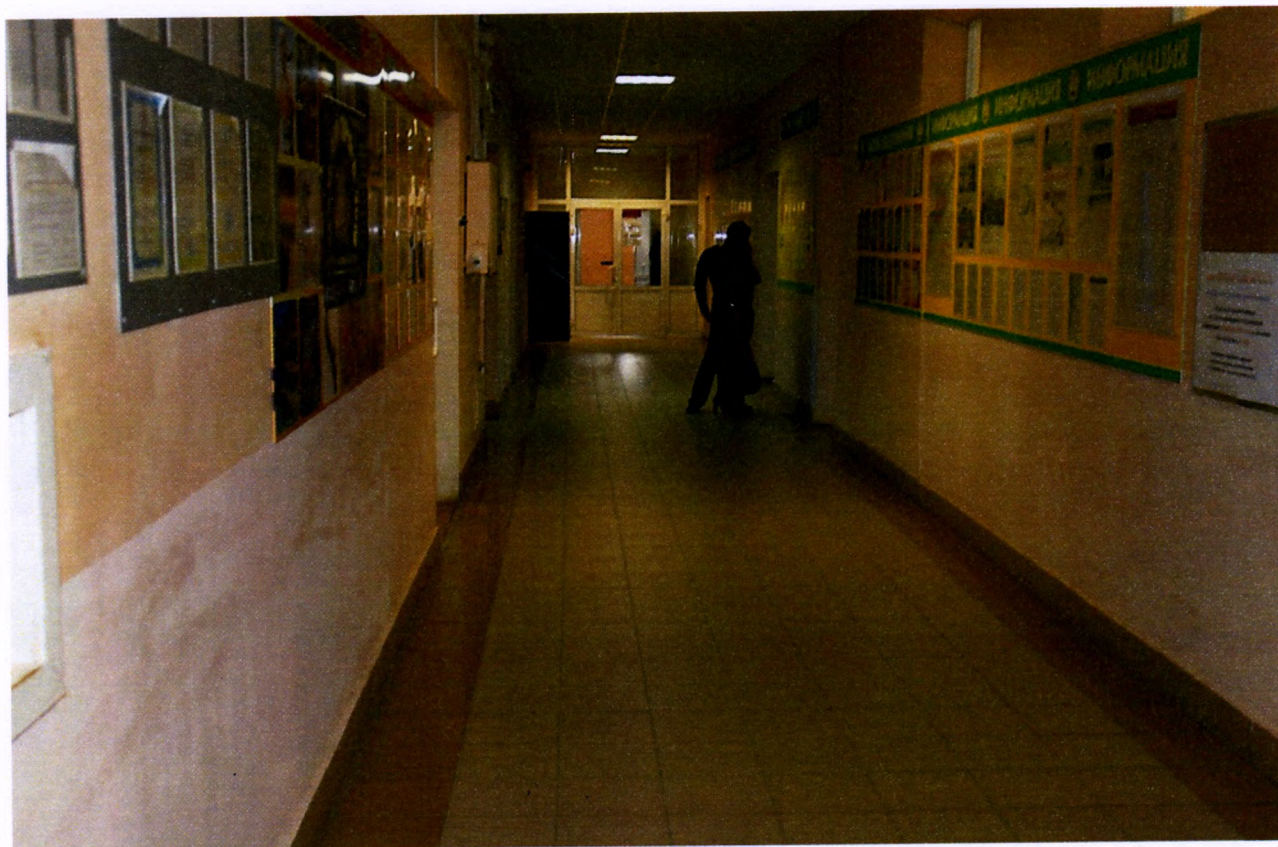
фото № 12

Коридор 1 этажа
